Reparaciones en cruceros de apertura rápida al tráfico

**Compañía Cervecería del Trópico.
Grupo Modelo
Tuxtepec, Oaxaca**

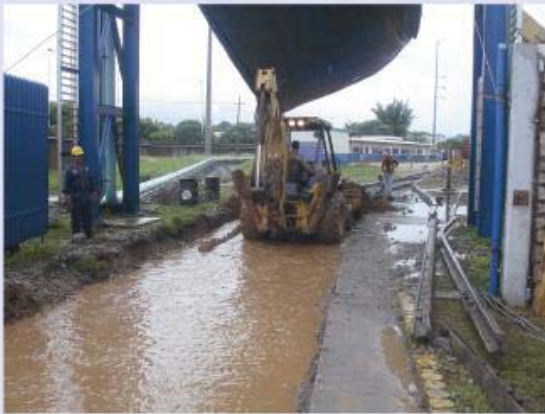
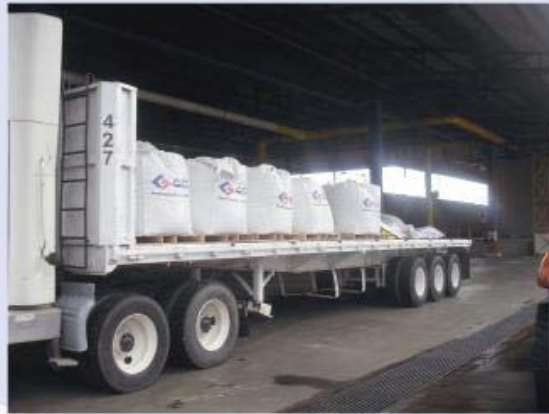
150 m³ de concreto con Fraguamax para reparación de apertura rápida al tráfico del cruce de vía FFCC, Planta Cervecería del Trópico en Carretera Tuxtepec – Oaxaca.

Cambio de rieles y restablecimiento del tráfico a las 3 h del colado (inicialmente del ferrocarril y en segundo lugar el vehicular).

El trabajo coordinado de un equipo multidisciplinario hace posible cumplir con los tiempos de entrega requeridos. El lunes 02 de junio, con cemento Fraguamax en el sitio del colado, el asistente técnico de GCC trabaja junto al personal de Aglomerados de Concreto del Papaloapan (ACPSA) revisando densidades y pesos volumétricos de agregados locales para diseñar la dosificación de mezcla Fraguamax, grava de río triturada de 1 1/2" y un aditivo retardante.

Para minimizar los tiempos de traslado y dar mayor tiempo de trabajabilidad al concreto se elaboró la mezcla a pie de obra utilizando megabolsas de Fraguamax de 1,300 a 1,370 kg equivalentes a los metros cúbicos que el camión revolvedor iba a entregar.

Debido a la lluvia persistente se acondicionó un techo para protección en el cargado del cemento y evitar que se humedeciera.

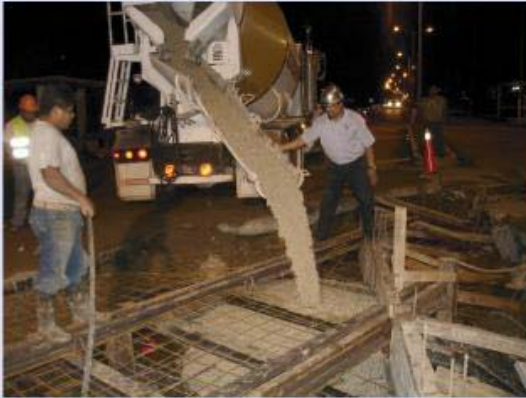
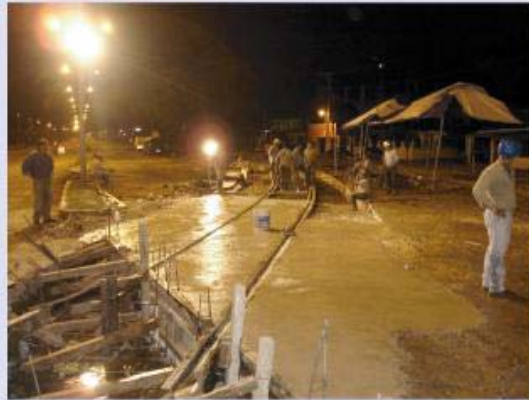
El inicio de las actividades se dio a las 11:30 pm del día 02 y se terminó a las 5 am del siguiente día; el concreto se mezcló en trompos de 3.25 m³, totalizando 40m³ que completaron el primer cuerpo de la vialidad. La apertura al tráfico se dio a las 8 am, es decir en sólo 3 horas. La resistencia a la compresión fue de 240 kg /cm² a las 2 ½ horas.

Con los resultados tan prometedores se realizó la reparación del segundo cuerpo la noche del día 05 de junio.

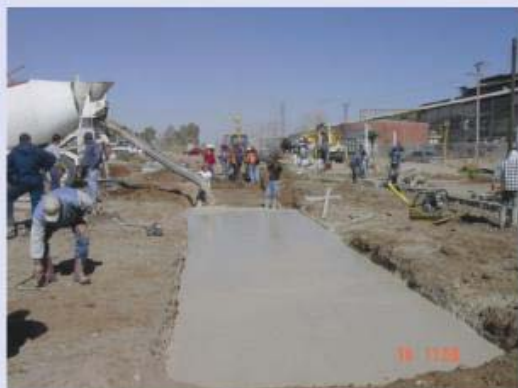
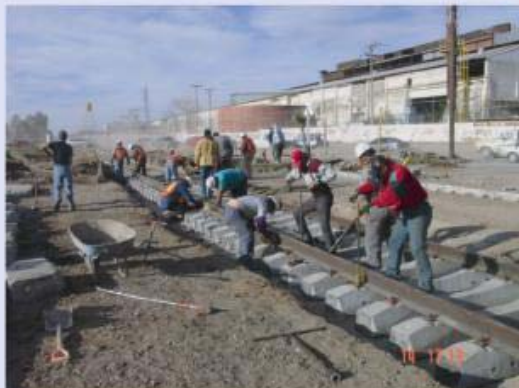
El programa inició con el cruceo de la Calle Juan Escutia y vías del ferrocarril en Cd. Chihuahua. GCC instaló una planta dosificadora móvil para acortar las distancias de traslado del relleno y concreto fluido. Por la cercanía con Planta Homero GCC de Concreto, los trompos se cargaron con agua y agregados en planta.

La brigada de mantenimiento de Ferromex comenzó a demoler las losas a reparar a las 20:30 horas del día 13 de febrero. Las terracerías se completaron durante la madrugada para colar el relleno fluido a la mañana del día siguiente. Se instalaron las vías nuevas sobre el relleno fluido completamente endurecido a las 2 horas de terminado el colado y 6 horas después se abrió al tráfico ferroviario con carga (de 184 y 210 toneladas por furgón).

Las losas nuevas se colaron en sentido transversal a la vía y el tráfico se habilitó a las 11 horas del día 15 de febrero, como se había solicitado.

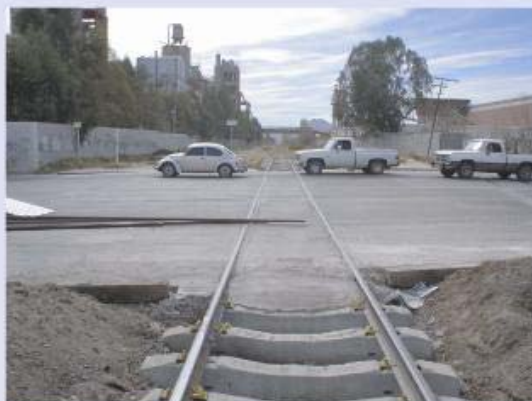
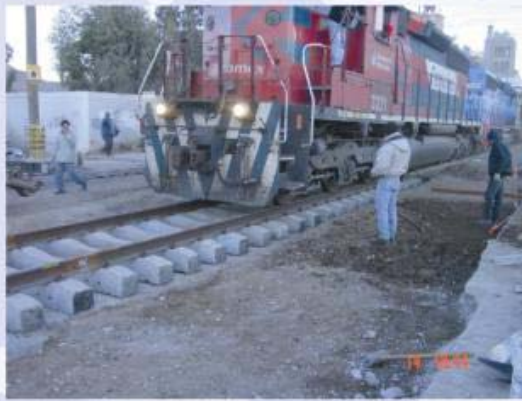
Como mejora al proceso, ahora el Fraguamax se entrega en megabolsas dosificadas al volumen del colado por trompo.
